Nejlepší praktické postupy v oblasti bezpečnosti cyklistu - informační list o zlepšeních

Objekty na infrastruktuře nebo vedle ní

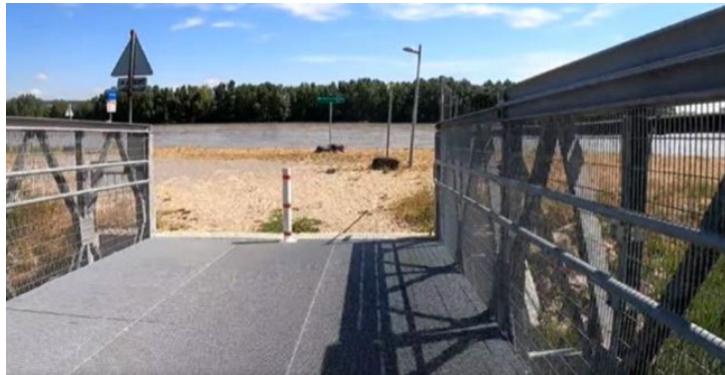
Sloupek uprostřed cyklostezky na trase EuroVelo 6 v Rakousku [11]

Sloupy a další vybavení se na dopravních komunikacích obvykle umisťují proto, aby bránily automobilům ve vjezdu na cyklistickou infrastrukturu, ale protože bývají umístěny uprostřed cyklostezky, představují překážku i pro cyklistu a zmenšují využitelnou šířku komunikace (7). Nejen tyto předměty, ale i zaparkovaná auta, případně popelnice neúmyslně umístěné na cyklostezce, představují pro cyklistu riziko srážky a pádu (6, 7). Kromě toho například kolem sloupků některá kola (nákladní, s přívěsným vozíkem) nemohou projet, nebo při objízdění zaparkovaných aut musí vjet do protijedoucího pruhu. Každá tato situace zvyšuje riziko srážky, především na úzkých cyklostezkách a při vyšším počtu cyklistů, kteří si navzájem brání ve výhledu na objekty umístěné na trase (1, 8). Problémy se mohou objevit i tam, kde je účelem objektů varovat nebo chránit cyklisty na místech, kde probíhají stavební práce - cyklista například může uvíznout řídítka v ochranném plotě (5).

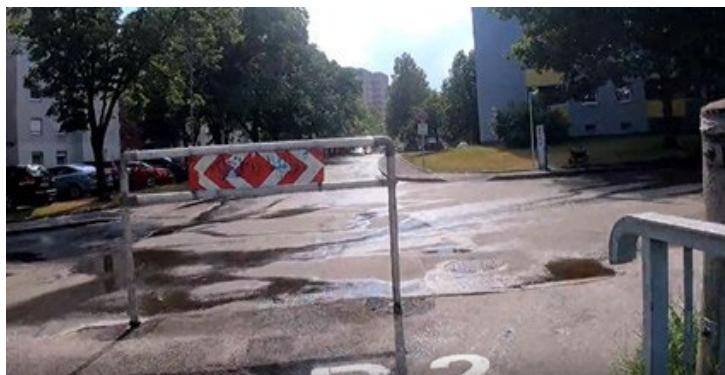
Zábradlí jako překážka na trase EuroVelo 14 v Rakousku [12]
